BETONIPARVEKKEIDEN KORJAUSOPAS

Henri Pihlajaniemi
Opinnäytetyö
Kevät 2017
Rakennusalan työnjohdon koulutusohjelma
Oulun ammattikorkeakoulu

Title of thesis: Work Guide for Concrete Balcony Renovations

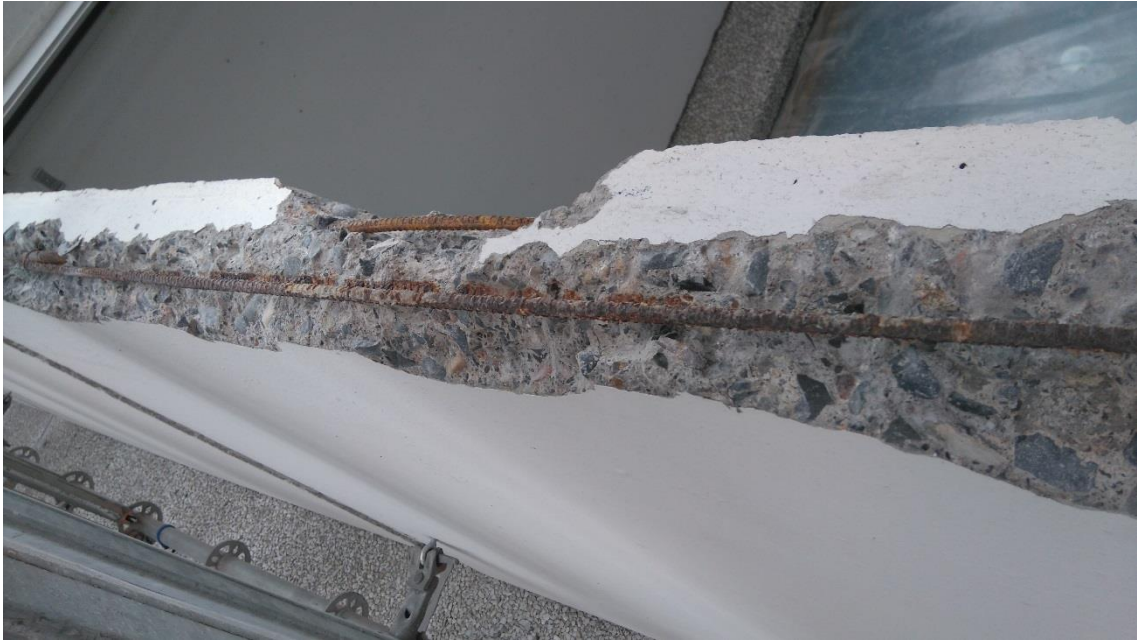
KUVA 8. Ruostuneita ja pinnassa olleita parvekeraudoitteita.

Terästen ruostuminen aiheuttaa parvekkeilla betonin halkeilua ja raudoituksen syöpymistä. Korroosion synnyttämä korroosiotuote vie nelinkertaisen tilan verrattuna alkuperäiseen raudoitukseen. Tästä syystä betoni alkaa halkeilla ja lohkeilla. Ruostuminen aiheuttaa lisäksi teräksen pientymistä ja syöpymistä mikä voi aiheuttaa mahdollisen murtumisen. (16, s. 103.)

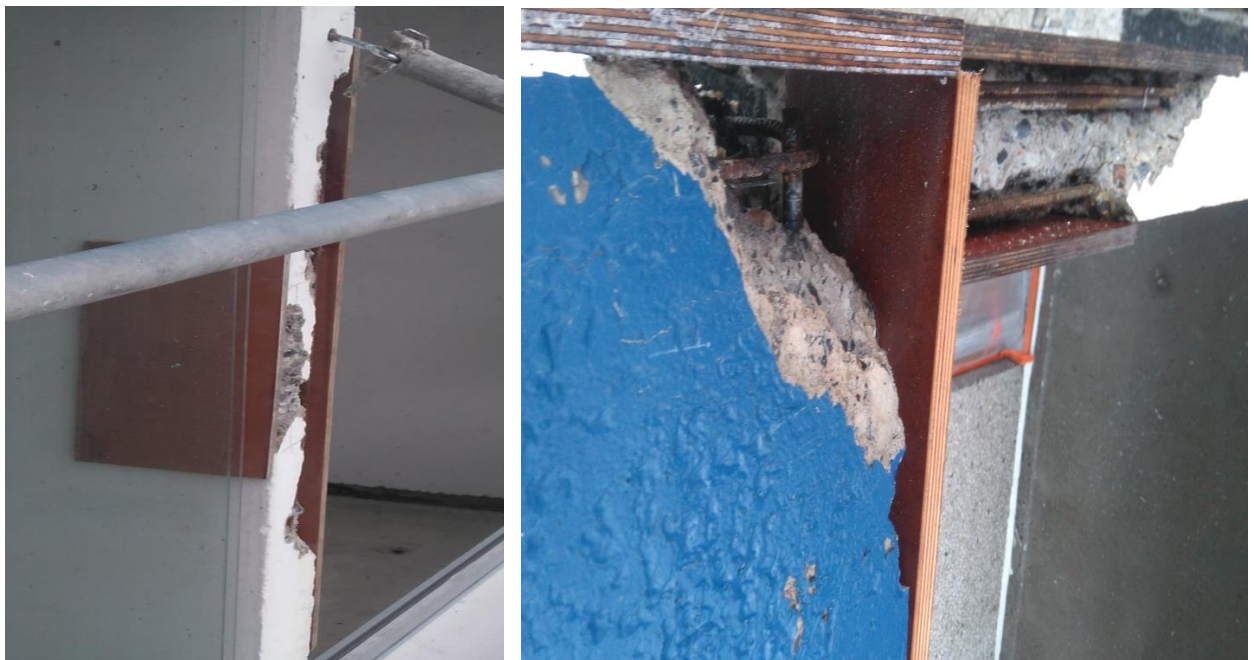
KUVA 11. Valukorjaukseksi luokiteltavia paikkauksia.

Mikäli kohteessa joudutaan poistamaan betonia esimerkiksi pieliementin päädystä, niin että korjauksesta varten täytyy asentaa vaneri muotiksi, muuttuu paikkakorjaus valukorjaukseksi, kuten kuvissa 12 ja 13.

Vanerit kiinnitetään betoniin betoniruuveilla, niin että ne mukailevat elementtien pintoja. Täyttö voidaan tässä tapauksessa tehdä kerralla kun ilman muotin asentamista täyttö tulisi tehdä useassa eri kerroksessa. Kerroksittain tehtävät täytöt ovat aina heikompia, koska siinä tulee lisää kerrosten välisiä tartuntoja. Kuvassa 12 on esitelty laastipaikkauksen työvaiheet. (12.)
